## TM250 SOFTWARE UPDATE

23.03.2015

Until March 31<sup>st</sup> 2015 all Flarm® devices require a mandatory firmware update to Version 6. This Flarm® update includes a change of the device identification. To stay compatible with this change the TM250 needs to be updated to software version 2.2.

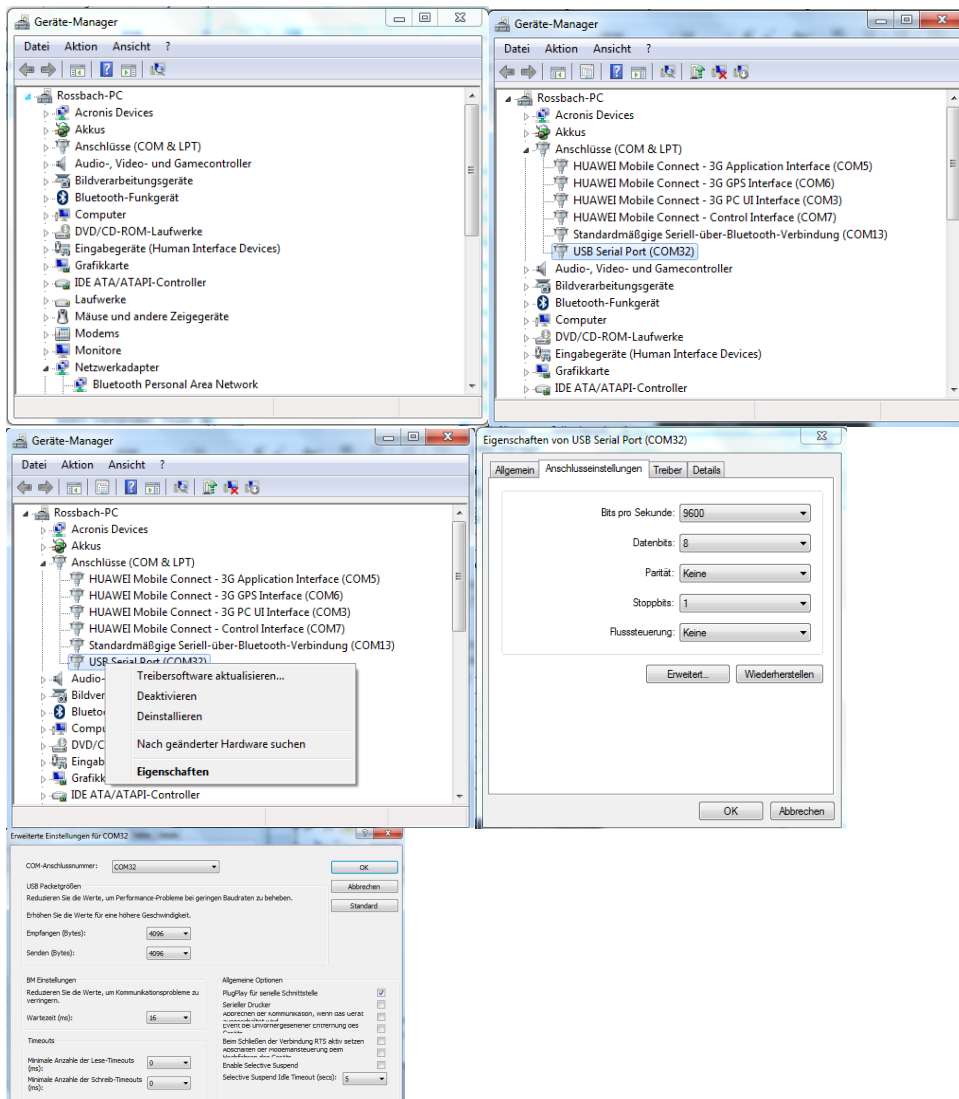
- 1) Fehlermeldung: "No supported device found"

Wurde vom Update Programm kein COM Port gefunden, gehen Sie in den Geräte Manager (Systemsteuerung → Gerätemanager → Anschlüsse COM & LPT → COM Serial Port → Rechtsklick Eigenschaften → Anschluss Einstellungen → Erweitert → COM-Anschlussnummer) und konfigurieren Sie manuell einen virtuellen COM Port zwischen 7 und 32.

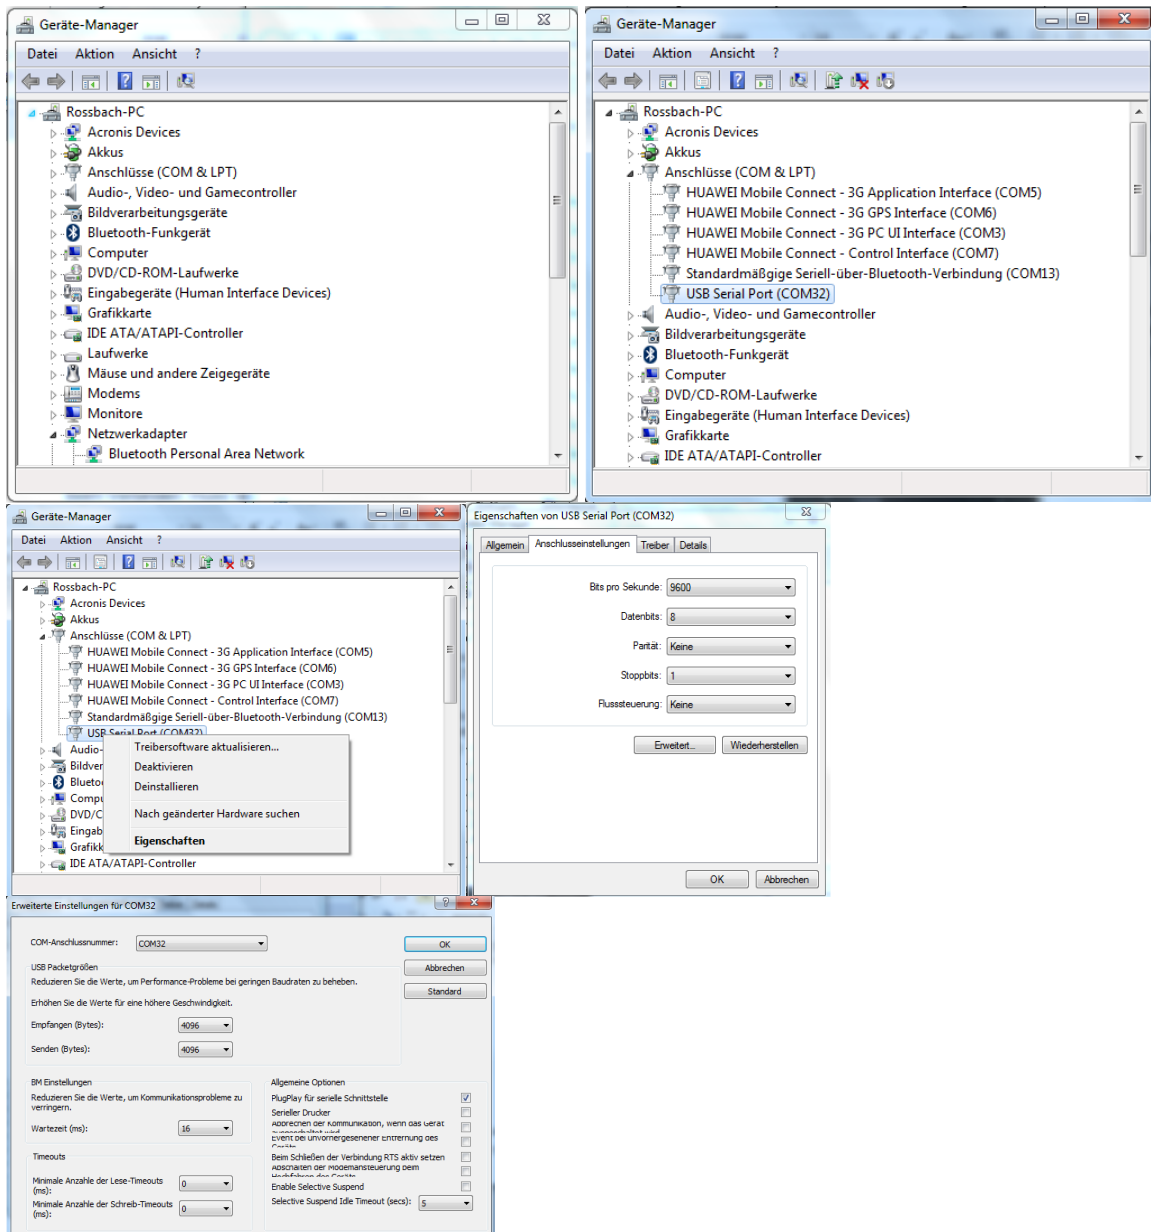
- 1) Error message: "No supported device found"

If the update program has not found a COM port, go to the Control Panel (Control Panel → Device Manager → Ports COM & LPT → COM Serial Port → right click Properties → Advanced → Port Settings → COM Port No.) and configure a virtual COM port between 7 and 32.
