## TM250 SOFTWARE UPDATE

23.03.2015

Until March 31<sup>st</sup> 2015 all Flarm® devices require a mandatory firmware update to Version 6. This Flarm® update includes a change of the device identification. To stay compatible with this change the TM250 needs to be updated to software version 2.2.

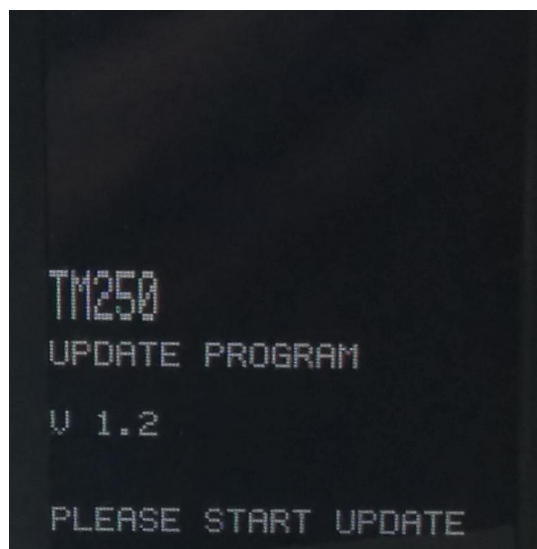
- 1) Laden Sie die Datei "TM250\_V\_2\_2.zip" von der Homepage der f.u.n.k.e. AVIONICS GmbH herunter und entpacken Sie die Datei auf dem PC.
- 2) Wird das TM250 das erste Mal mit dem PC verbunden fordert das Betriebssystem auf, den FTDI Treiber zu installieren. Der FTDI Treiber ist im Installationspaket enthalten. Bei Problemen mit der Installation kann der aktuellste FTDI Treiber alternativ von der Seite <http://www.ftdichip.com/Drivers/VCP.htm> heruntergeladen werden.
- 3) Schalten Sie das TM250 aus
- 4) Verbinden Sie das TM250 über das mitgelieferte USB Kabel mit dem PC. Beim Verbinden muss die Minus (-) Taste gedrückt und gehalten werden. Auf dem Bildschirm wird die erfolgreiche Herstellung der Verbindung angezeigt:

- 5) Starten Sie das Update Programm "Update\_TM250.bat". Mit dem Ausführen des Update-Programms wird das Update der TM250 Software gestartet.
- 6) Das Update Programm öffnet eine DOS Box. Folgen Sie den Anweisungen in dem Fenster.
- 7) Das Programm sucht alle virtuellen COM Ports nach dem angeschlossenen TM250 ab. Sobald dieses gefunden ist, wird automatisch die neue Software Version auf das Gerät aufgespielt.

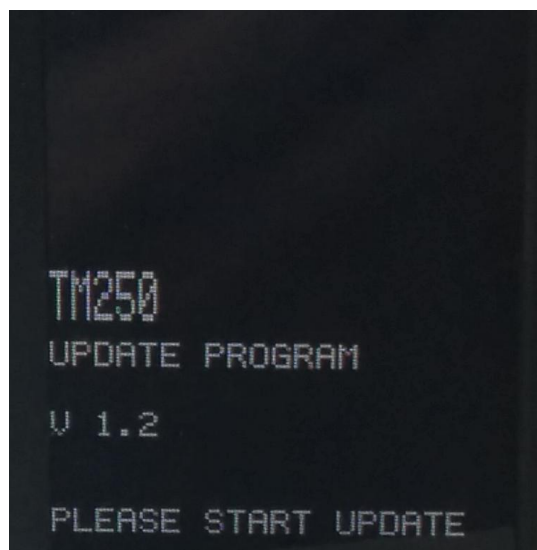
- 1) Download the update package "TM250\_V\_2\_2.zip from the service area of f.u.n.k.e. AVIONICS GmbH and extract the zipped folder on the PC.
- 2) When the TM250 is connected for the first time with the PC, the Operating System asks for the installation of an FTDI driver. The FTDI driver is part of the update package. If problems occur during driver installation the latest FTDI driver can be downloaded alternatively from web page <http://www.ftdichip.com/Drivers/VCP.htm>
- 3) Switch off the TM250
- 4) Connect the TM250 via the USB cable with the PC. When connecting the TM250 with the PC, the minus button must be pressed and hold. The TM250 screen shows the successful establishment of the connection:

- 5) With the execution of the update program "Update\_TM250.bat" the software update is started.
- 6) The update program opens a DOS box. Follow the instruction in the DOS window.
- 7) The program checks all virtual COM ports for the connected TM250.  
As soon as it is found, the new software version is installed automatically on the device.
